**מחצבות עזובות בתחומי מפות ערד (מזרח), דימונה,
שדה-בוקר וניצנה (1:100,000):
סקר גיאולוגי וסביבתי מקדים לשיקומן**

שמעון אילני, צבי מינסטר

הוכן עבור הקרן לשיקום מחצבות

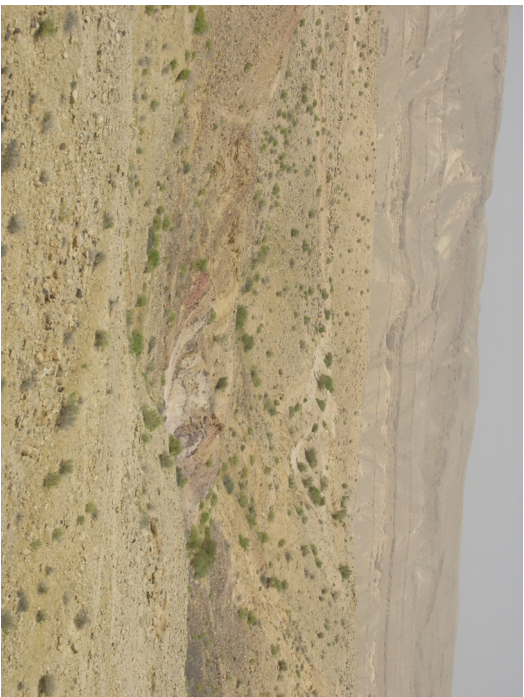
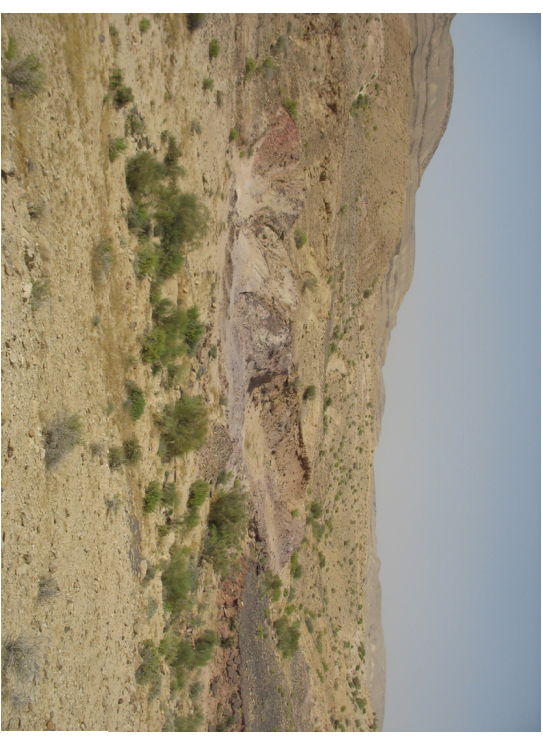
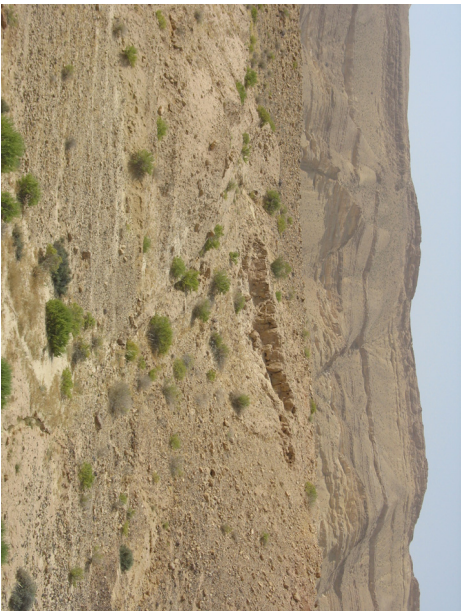
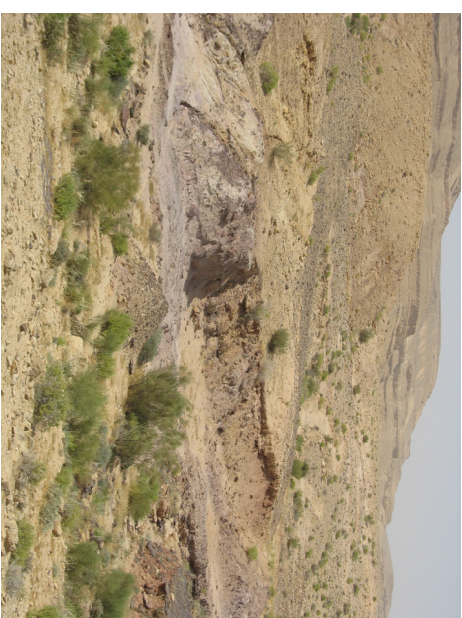
מתפורת: המכתש הגדול 13 (464): נ.צ. 199170/541200

חמישה בורות קטנים הפזורים בשטח אובלי שמשורר 300x100 מ' עתודות של חול חריטיות לתעשייה.

מהפורת בשטח של כ- 3 דונם, כ- 800 מ' מצפון לכביש ירוחם - אורון במכתש הגדול.

גובה קיר ההפירה הוא כ- 2 מ'. המסלע שנוכרה הוא חול וחרסית לתשיייה מגיל קרטיקון תחתון.
מבט לצפון-מזרח. צולם ב- 7/5/2007

שיקום נופם

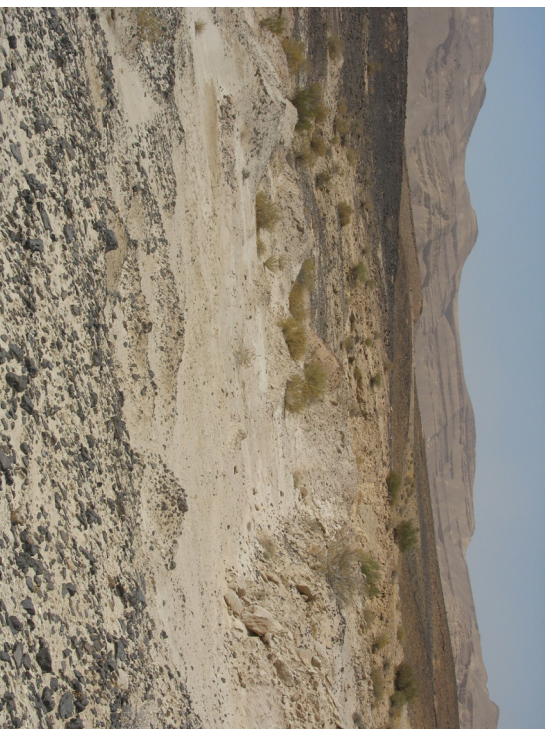
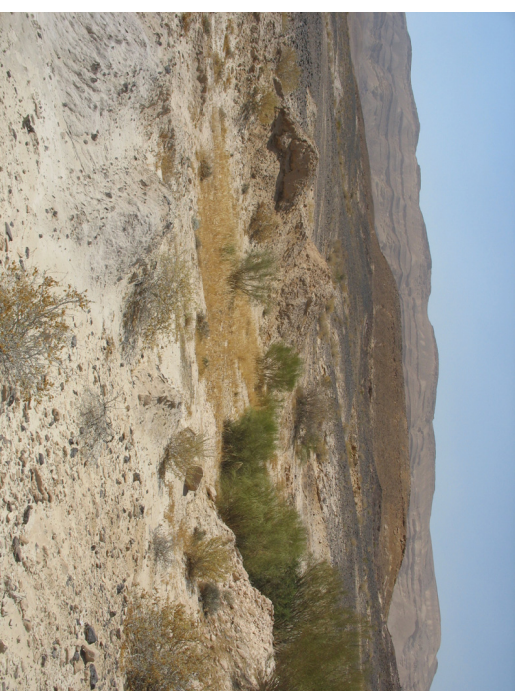
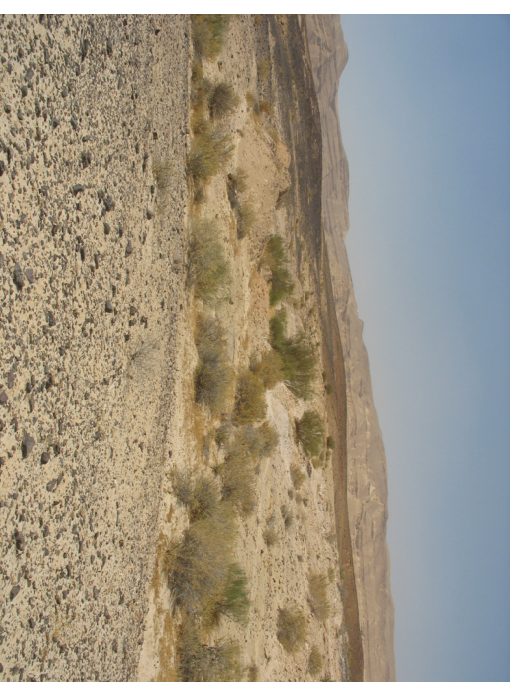
מחפורת: המחכתש הגדול 4 (455); נ.צ. 200640/541190

מחפורת בשטח של כ- 5 דונם, ממזרח לדרך המובילה למפעל 'נגב מינרלים' בצפון המחכתש.
 גובה קיר החפירה הוא עד כ- 3 מ'. המסלע שנכרה הינו חול לתעשייה מגיל קרטיקון תחתון.
 מבט לדרום. צולם ב- 11/4/2007.

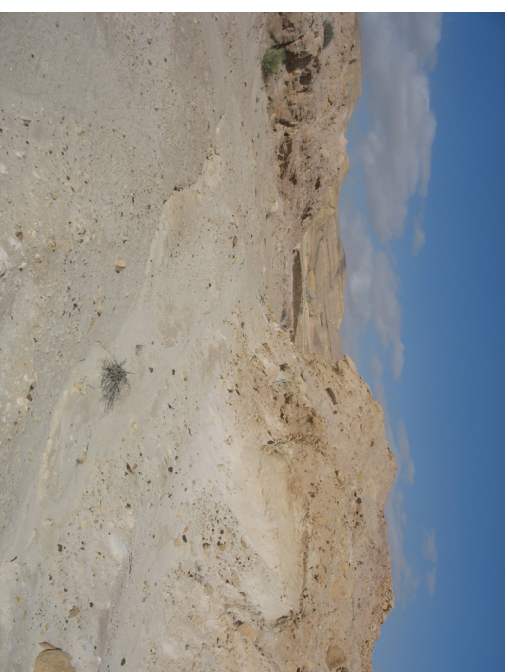
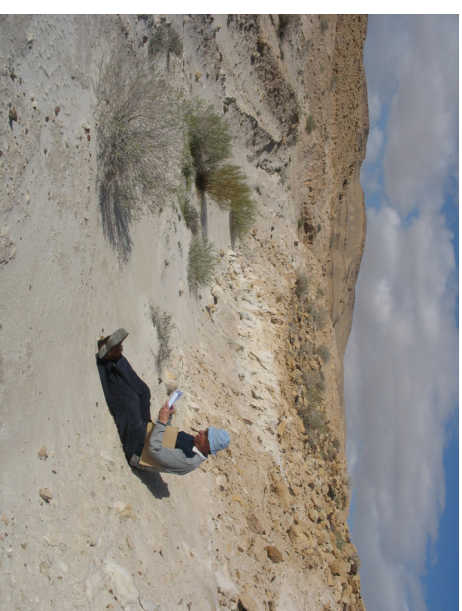
מחפורה: המחפוש הגדול 2 (453): נ.צ. 199200/541160

אומדן עתידיות: תגלות מרסופקציה לחיל לבן לתעשייה, ברחוב כ-5 מ' ופארוד כ-100 מ', בסביבות האתר מצוינות עתידות חיל והחסיית לתעשייה. תחמוצות ברזל בעצים מאובנים

מחפורה בשטח של כ- 2 דונם, סמוך וממערב לדרך המובילה למפעל 'נגב מינרלים' בצפון המכתש.
 גובה קיר ההפירה הוא עד כ- 2 מ'. המסלע שנכרה הוא חול לתעשייה מגיל קרטיקון תחתון.
 מבט לדרום-מזרח ולצפון-מערב. צולם ב- 29/1/2007.

המלצה של סוקר לשיקום: שיקום נזמ

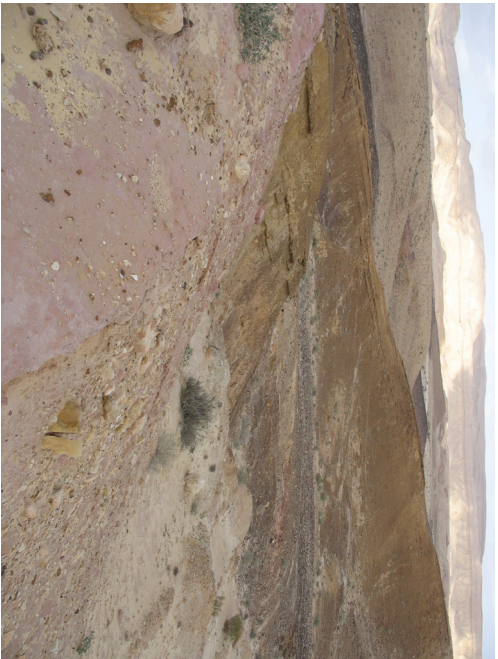
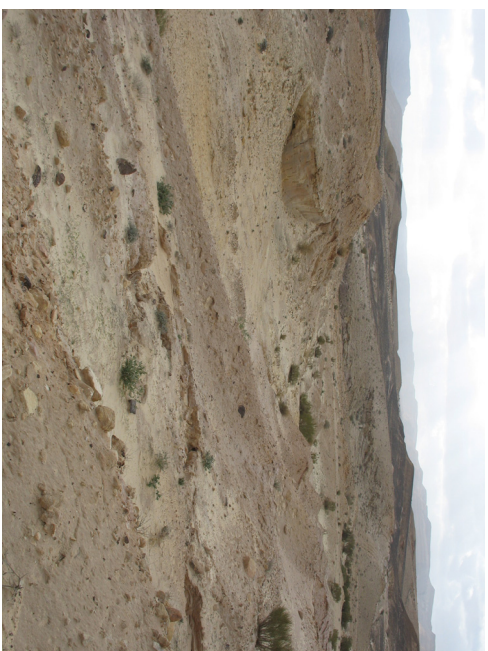
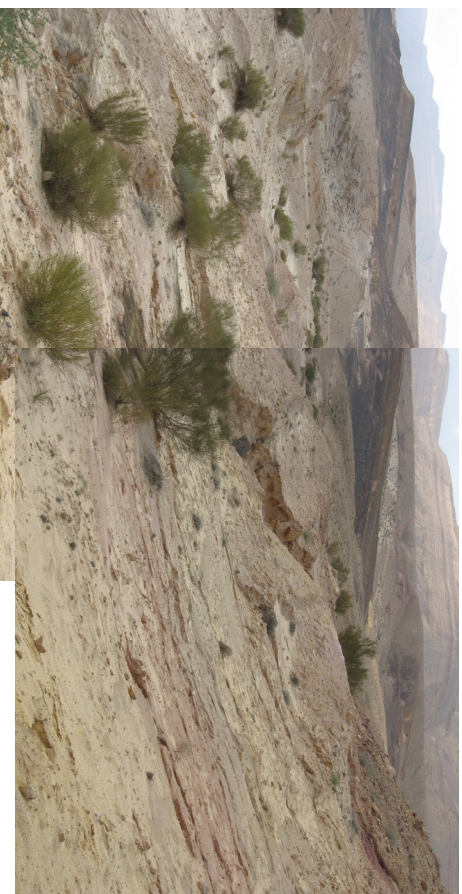
מתפורת: המכתש הגדול 10 (461): נ.צ. 199580/541110

מתפורת בשטח של כ- 5 דונם, ממערב וסמוך לדרך המובילה למפעל 'נגב מינרלים' בצפון המכתש.
גובה קיר ההפיירה הוא עד כ- 3 מ'. המסלע שנכרה הוא חול לתשיייה מגיל קרטייקון תחתון.
מבט לצפון-מזרח ולצפון-מערב. צולם ב- 29/1/2007.

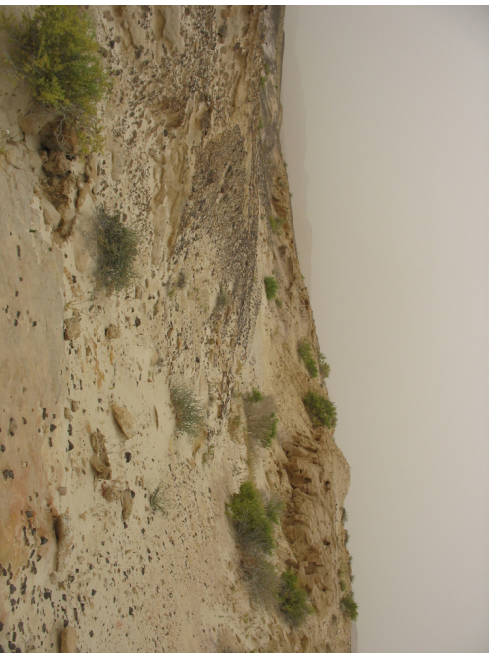
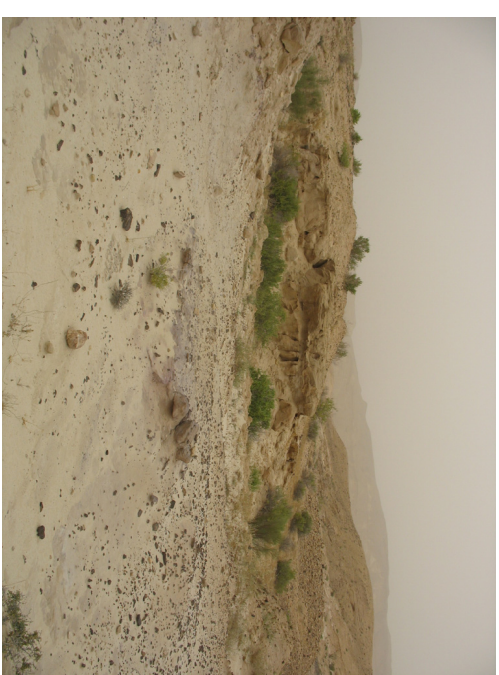
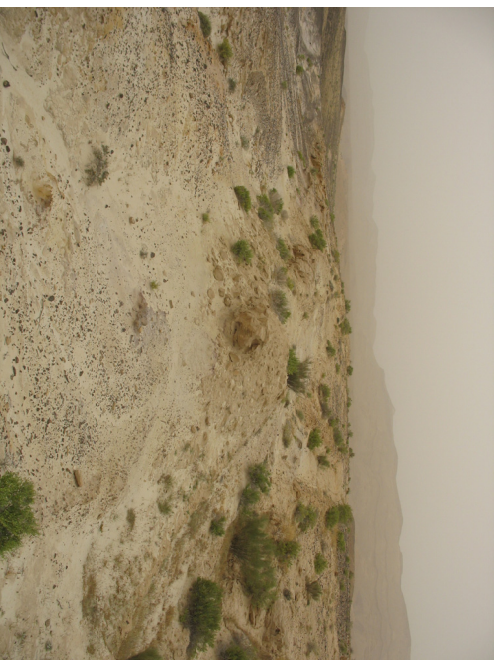
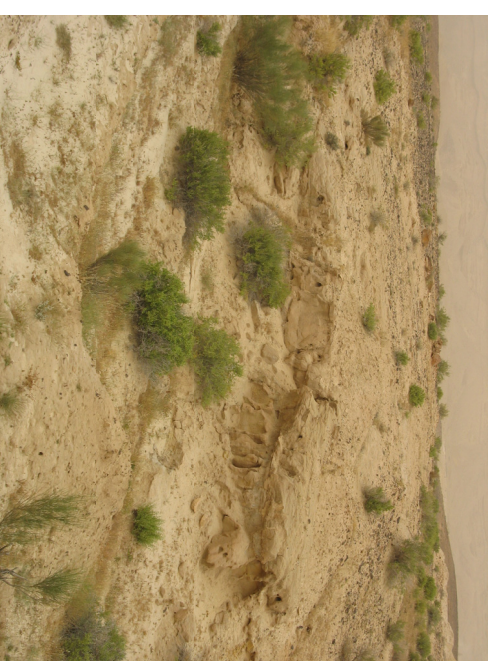
מחפורת: המכתש הגדול 8 (459); נ.צ. 201000/541100

מחפורת בשטח של כ- 3 דונם, ממזרח לדרך המובילה למפעל 'נגב מינרלים', בצפון-מזרח המכתש.
גובה קיר ההפירה הוא עד כ- 3 מ'. המסלע שנכרה הוא חרסיות קאולניטיות וחול לתעשייה מגיל קרטיקון תחתון.
מבט לצפון-מזרח. צולם ב- 11/4/2007.

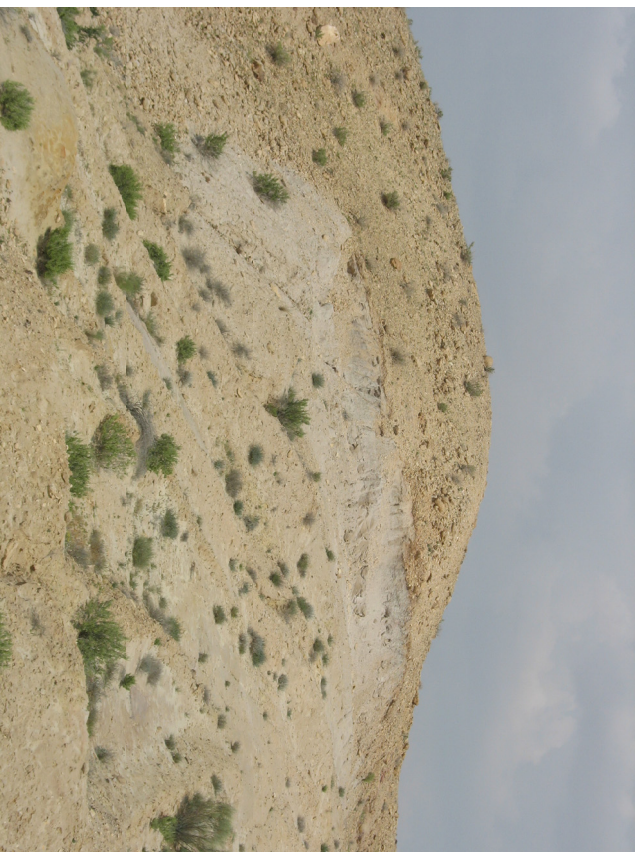
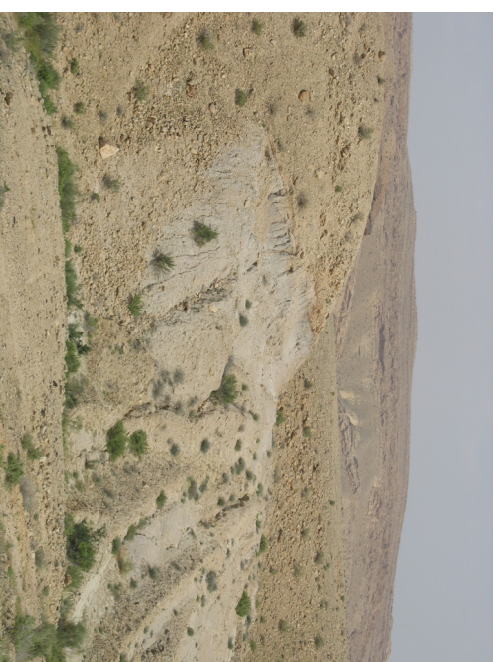
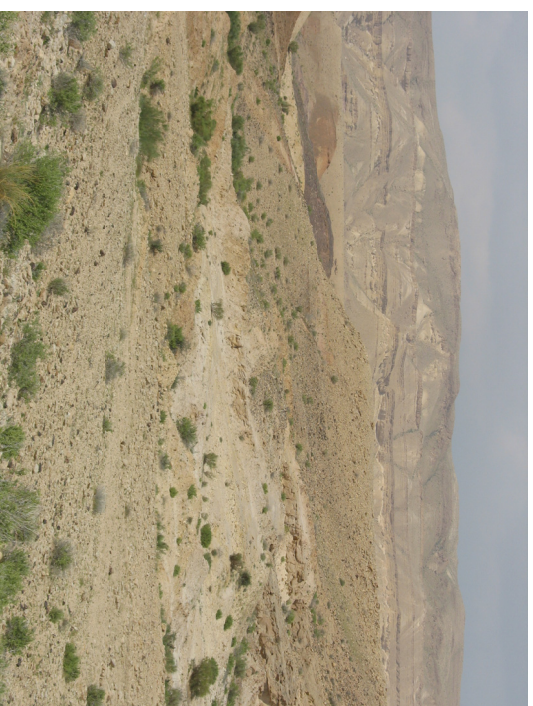
מחפורה: המחשת הגדול 9 (460); נ.צ. 200420/540960

מחפורה בשטח של כ- 3 דונם, ממזרח ובסמוך לדרך המובילה למפעל 'נגב מינרלים' בצפון המחש.

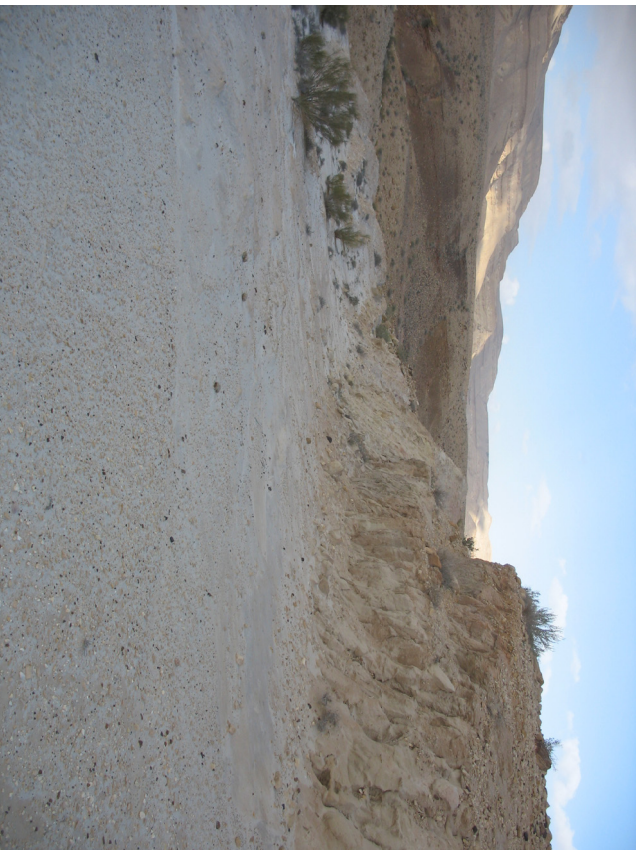
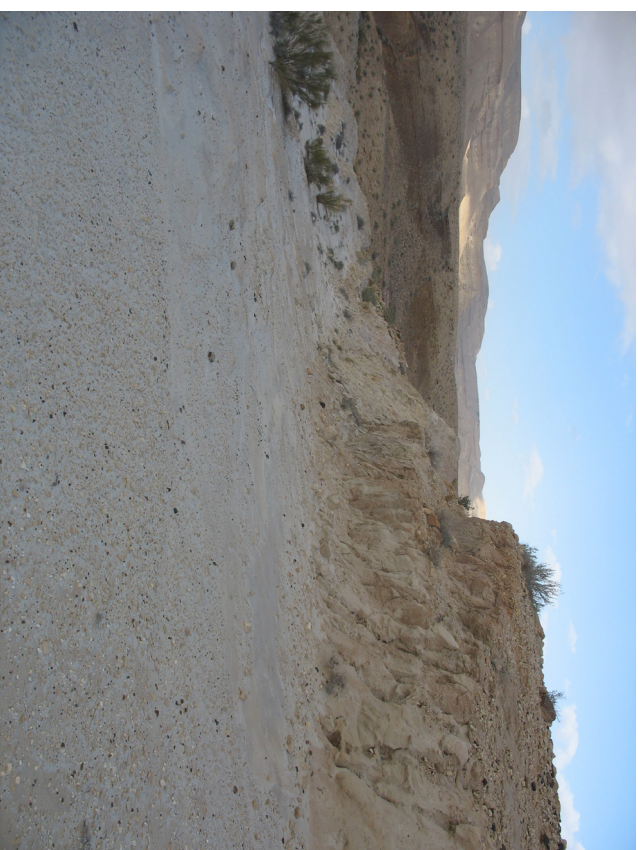
מתפורת: המכתש הגדול 12 (463): נ.צ. 198760/540920

מתפורת בשטח של כ- 3 דונם, כ- 300 מ' מצפון לכביש ירוחם –אורון, במכתש הגדול.
גובה קיר ההפירה הוא עד כ- 3 מ'. המסלע שנכרה הוא חול לתשיייה מגיל קרטיקון תחתון.
מבט לצפון-מערב. צולם ב- 29/1/2007.

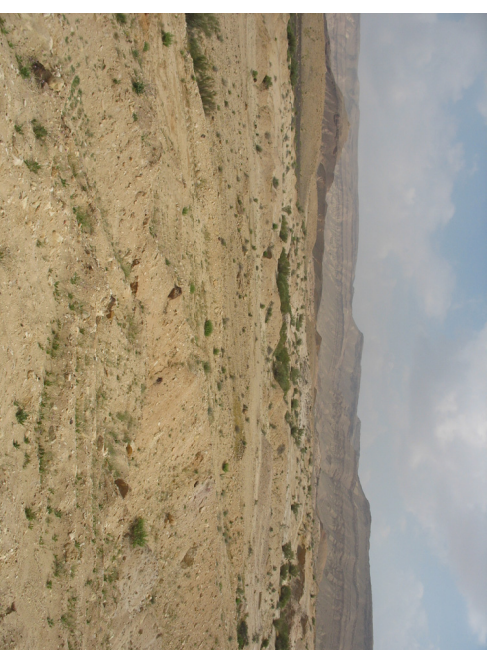
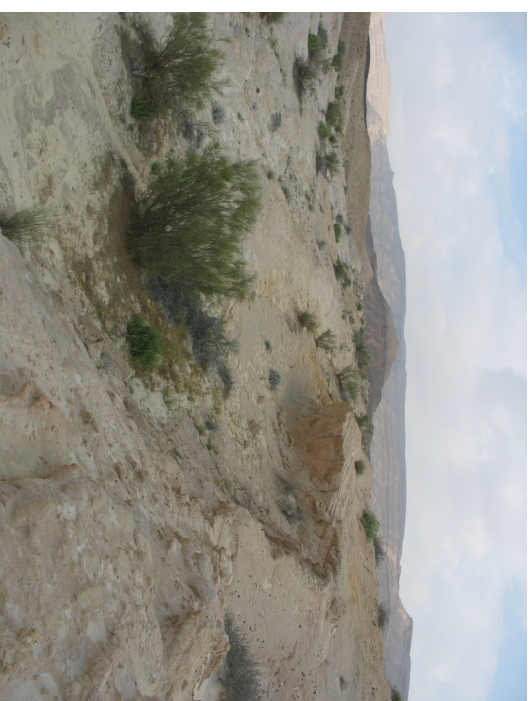
מחפורת: המכתש הגדול 21 (472): נ.צ. 201690/539750

מחפורת בשטח של כ- 20 דונם, בהלקו הצפון-מזרחי של המכתש, מדרום לכביש ירוחם - אורון.
 גובה קיר ההפירה הוא עד כ- 3 מ'. המסלע שנכרה הוא חול לתעשייה מגיל קרטיקון תחתון.
 מבט לצפון-מזרח ולצפון-מערב. צולם ב- 11/4/2007.

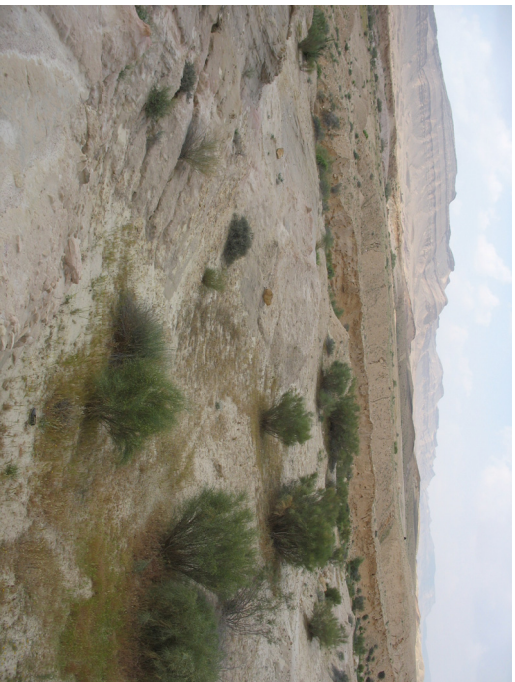
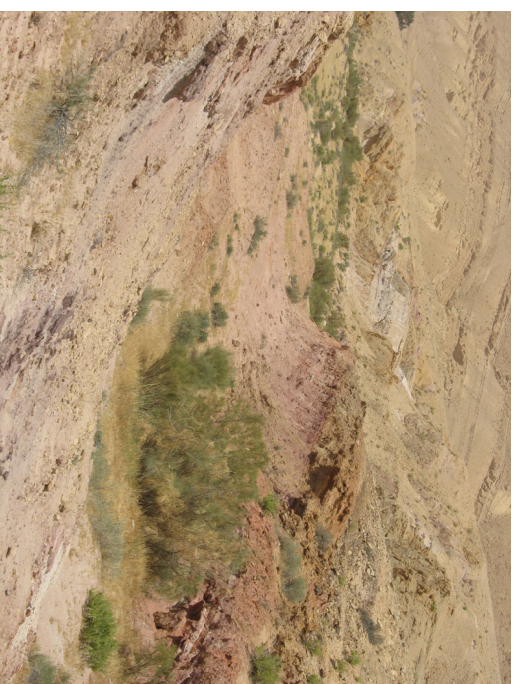
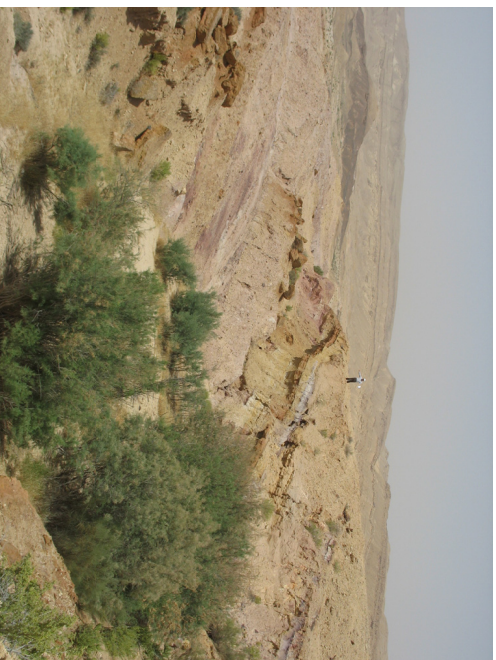
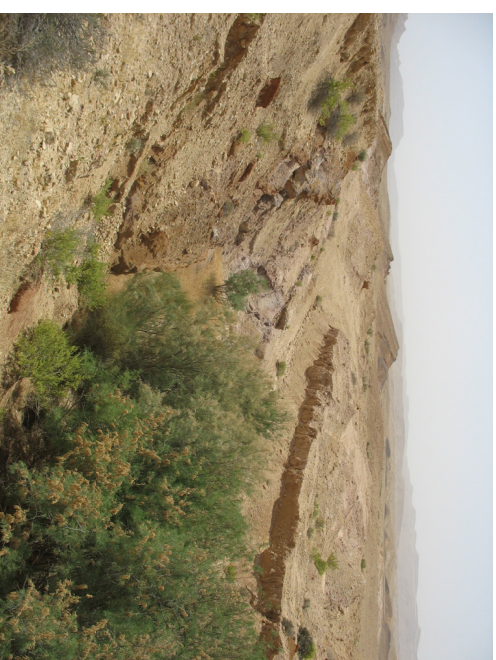
מחפורת: נחל חתירה 1 (2166); נ.צ. 201610/539470

אמצעי בטיחות בשטח המחצבה, סיבת מפולת: אין גדר בטיחות; יש סכנת מפולת

מחפורת בשטח של כ- 10 דונם, בהלקו הצפון-מזרחי של המכתש, מזרזם לכביש ירוחם - אורון.
גובה קיר החפירה הוא כ- 5 מ'. המסלע שנכרה הוא חול וחרסית לתשייה מגיל קרטיקון תחתון.
מבט לזרזם-מזרח ולזרזם-מערב. צולם ב- 11/4/2007.

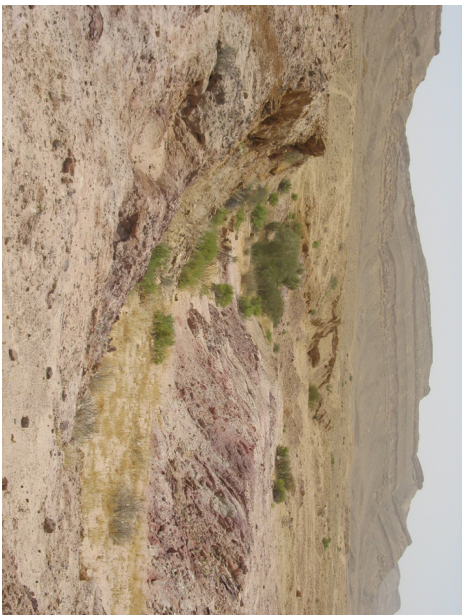
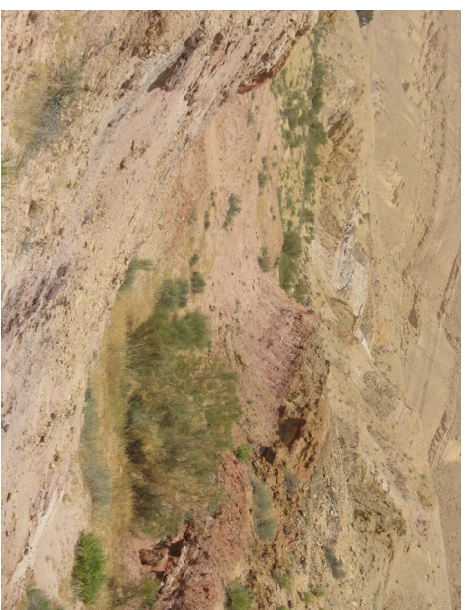
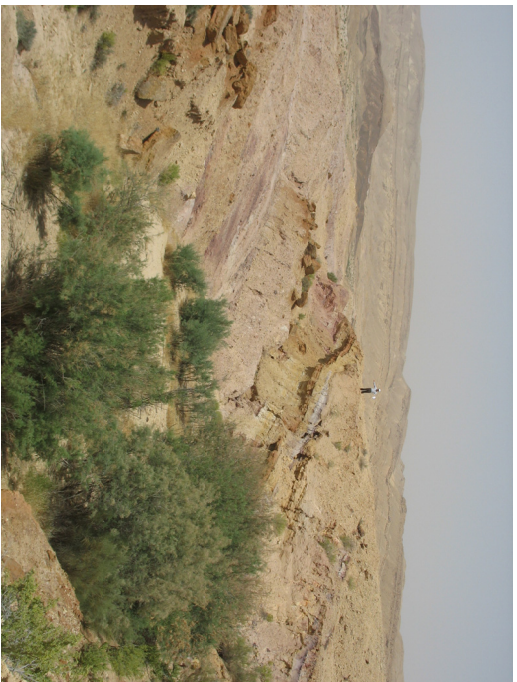
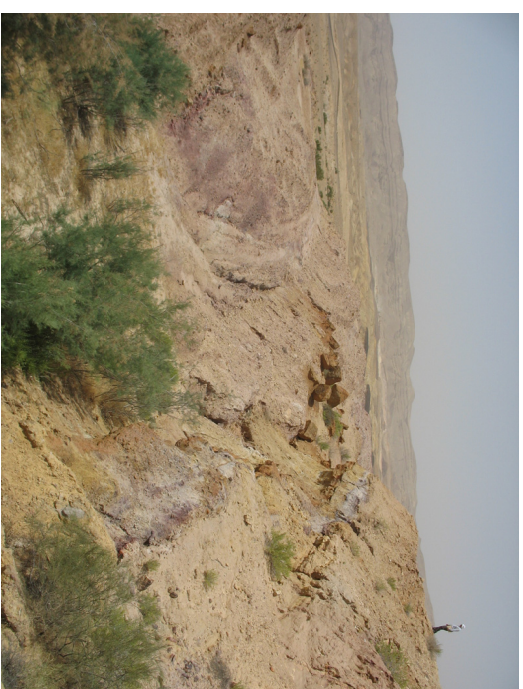
מתפורת: המכתש הגדול נחל חתירה מזרע'4(2177); נ.צ. 201650/538910

מתפורת בשטח של כ- 30 דונם, מדרום לכביש ירוחם - אורון, בשוליו המזרחיים של המכתש הגדול.

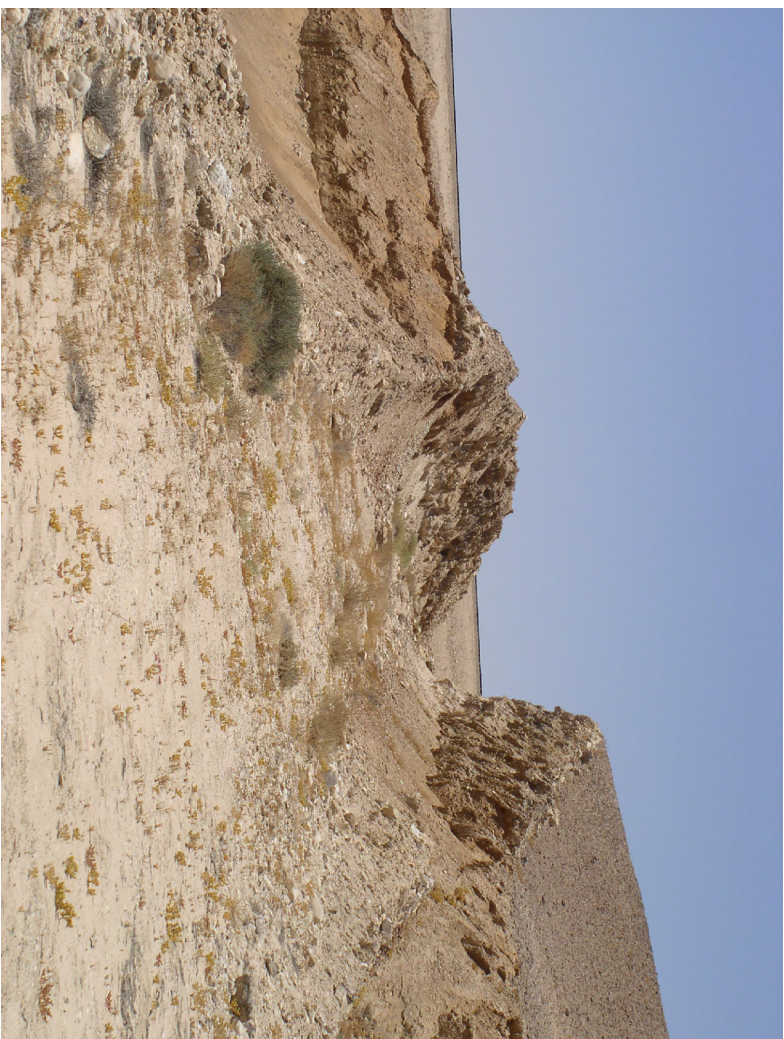
מתפורת: גשר רכבת נהל ציף (2190); נ.צ.: 193160/525380

מתפורת בשטח של כ- 100 דונם, כקילומטר מדרום-מזרח לגשר הרכבת על נהל ציף.

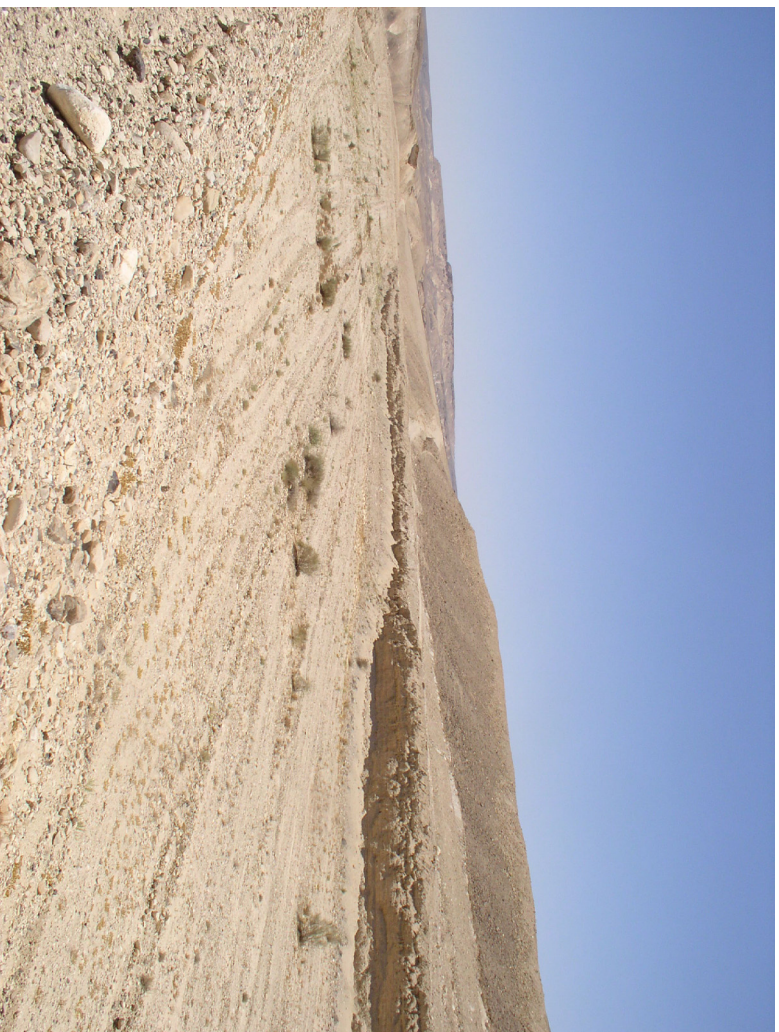
מתפורת: נחל צינים צפון (2191): נ.צ. 196400/523840

מתפורת בשטח של כ- 60 דונם, כקילומטר ממערב למפגש הנחלים צינים וציף.

גובה קיר התפירה הוא עד כ- 4 מ'. המסלע שנכרה הוא חומר ואדי.

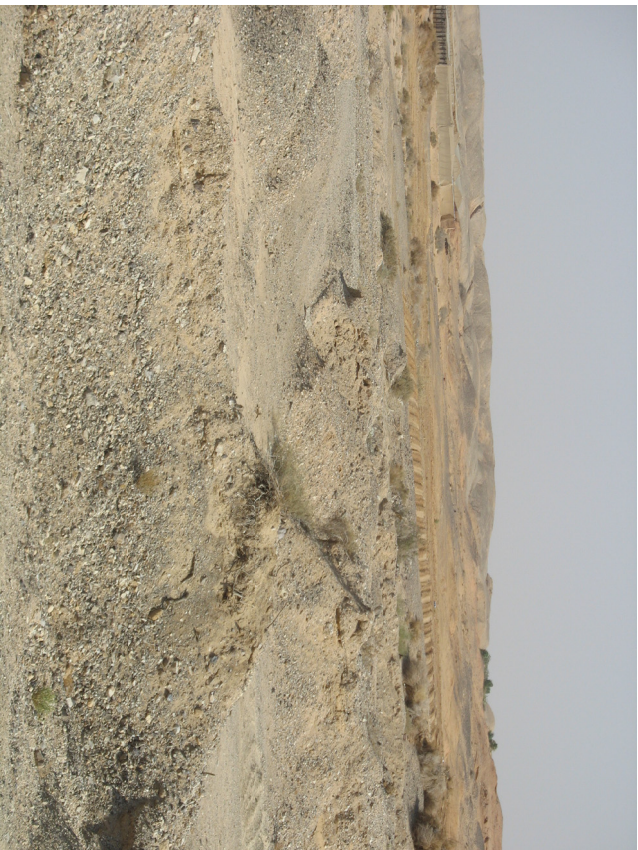
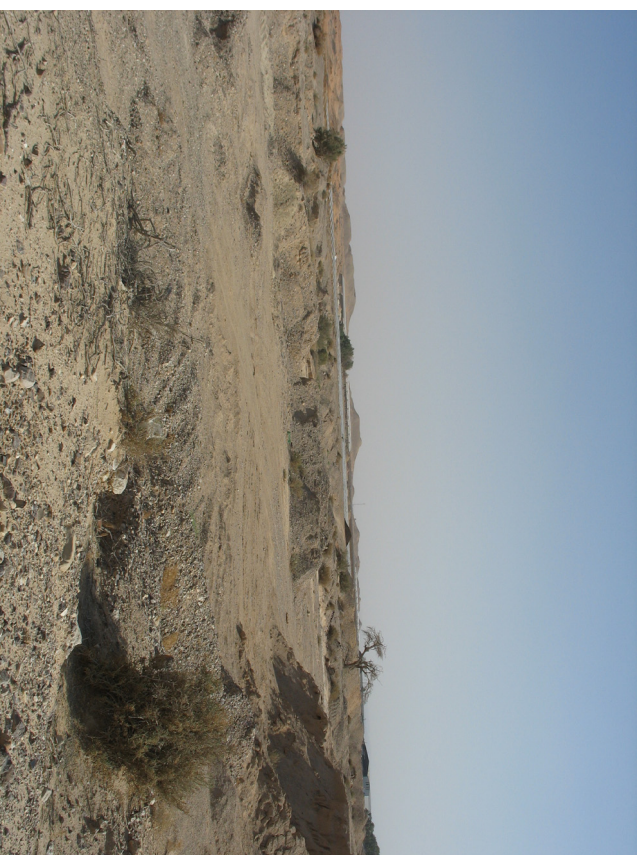
מתפורת: עיץ הצפנה (2187); נ.צ. 224040/523730

מתפורת בשטח של כ- 30 דונם, כקילומטר מצפון-מזרח למושב עיץ-הצפנה.

גובה קיר ההפיירה הוא עד כ- 2 מ'. המסלע שנוכרה הוא חומר ואדי.

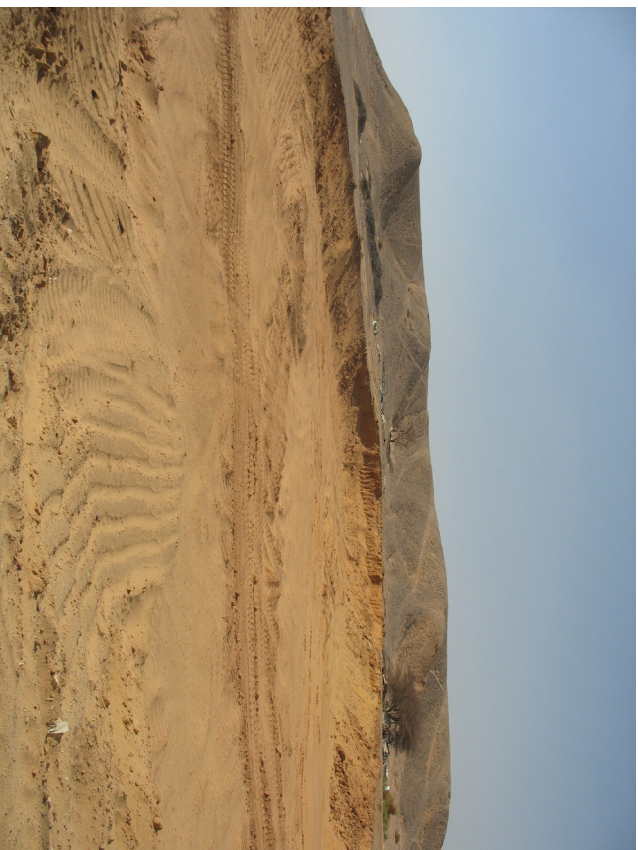
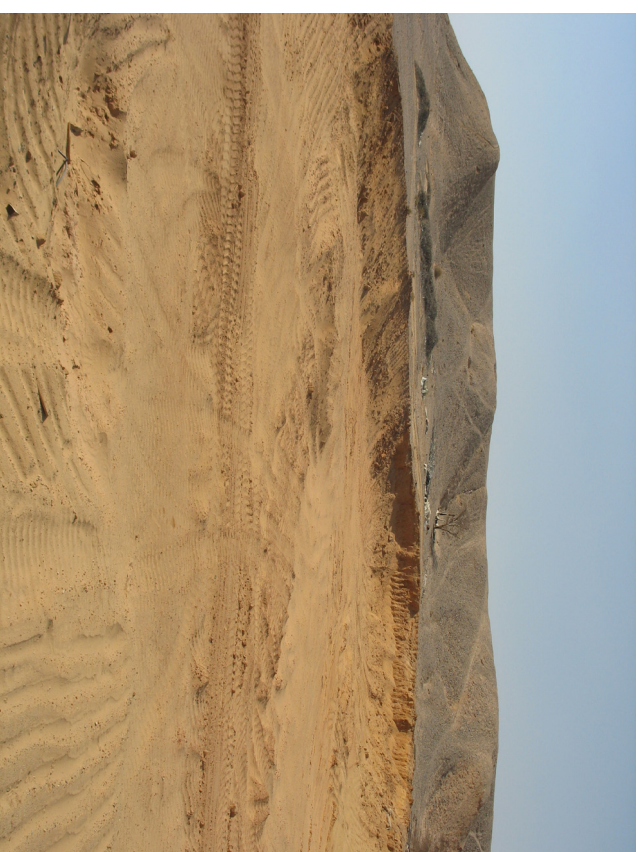
מחפורת: עין חצבה 1 (2188); נ.צ. 224430/523420

מחפורת בשטח של כ- 8 דונם, כקילומטר ממזרח למושב עין-חצבה.

גובה קיר ההפירה הוא עד כ- 3 מ'. המסלע שנוכרה הוא חול מתצורת חצבה.

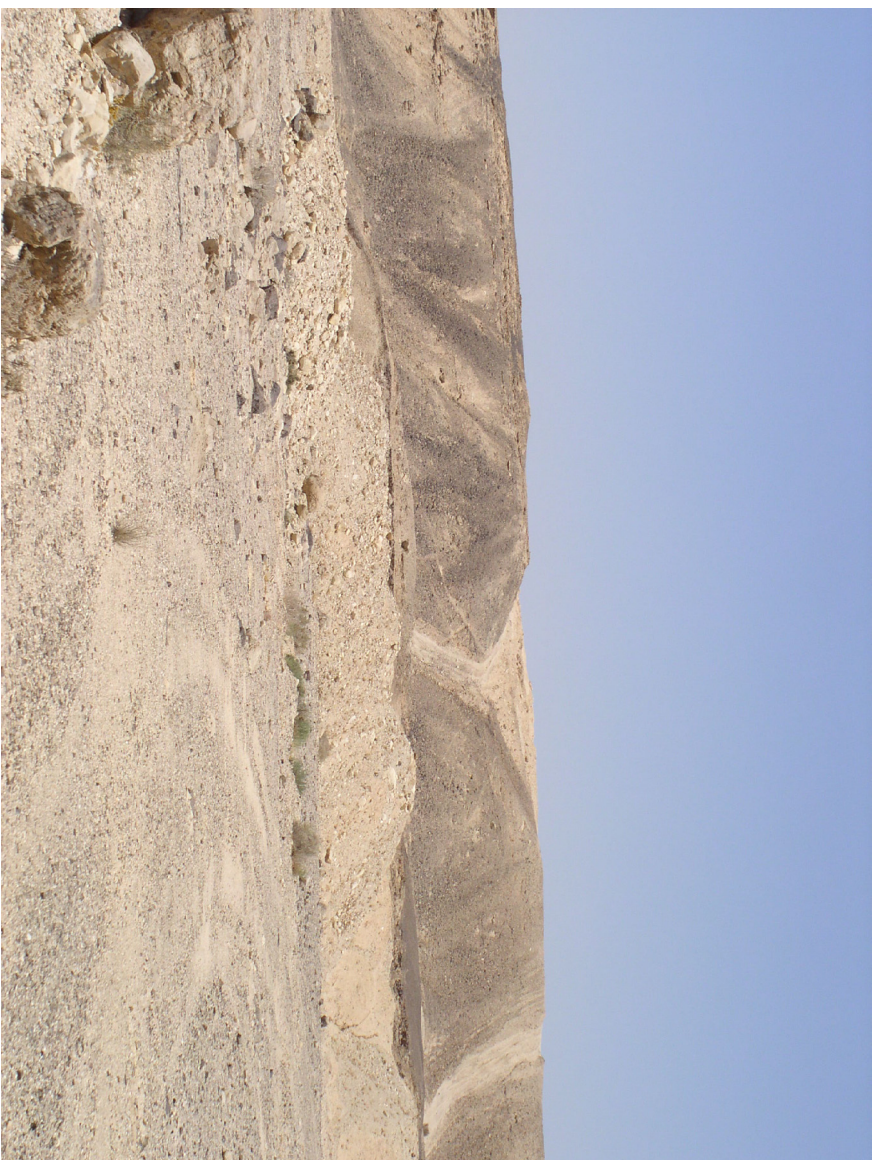
מתפורת: הגור מערב (2192): נ.צ. 198500/523340

מתפורת בשטח של כ- 200 דונם, כקילומטר ממזרח למפגש של נהל חוה עם נהל צין.
גובה קיר התפירה הוא עד כ- 3 מ'. המסלע שנכרה הוא חומר ואדי.

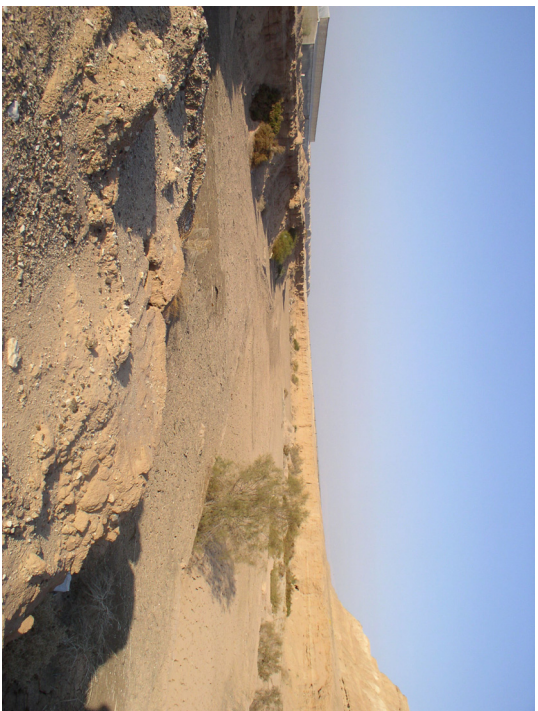
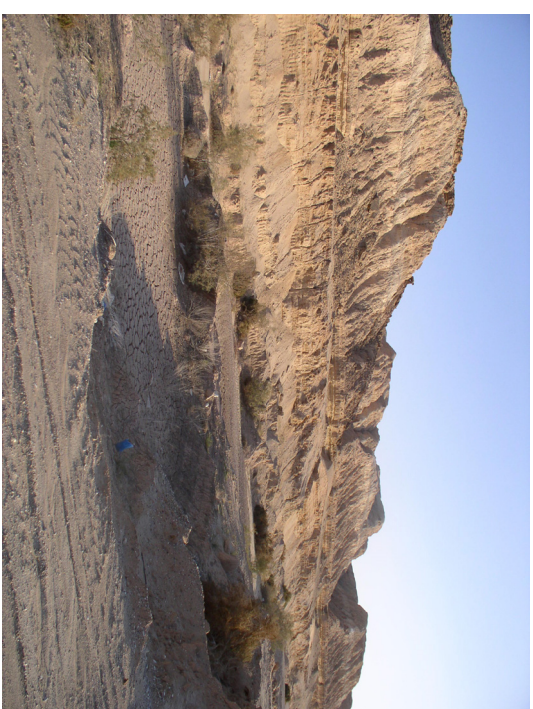
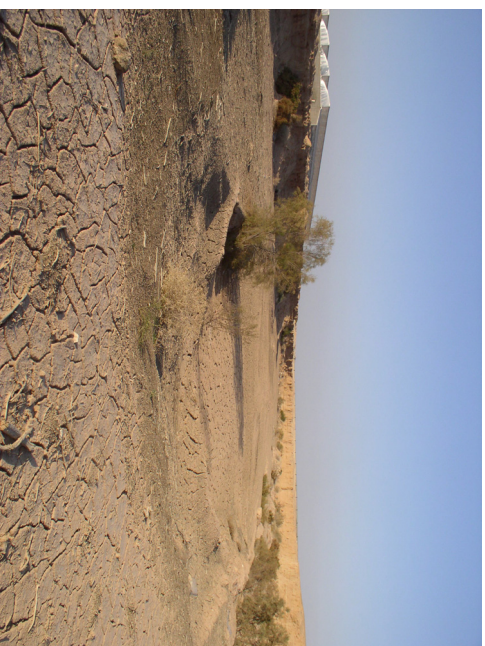
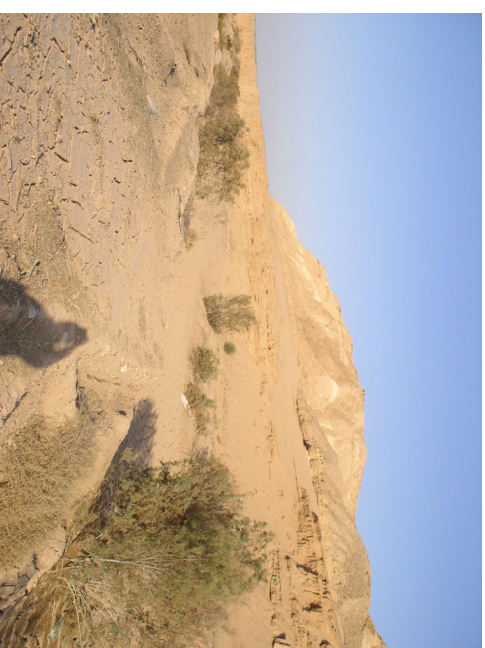
מחפורה: עידן מזרח (2148); נ.צ. 230160/522640

מחפורה בשטח של כ- 50 דונם, כ- 2 ק"מ מזרזום-מזרח למושב עידן, בשוליו המזרחיים של נהל ערבה.

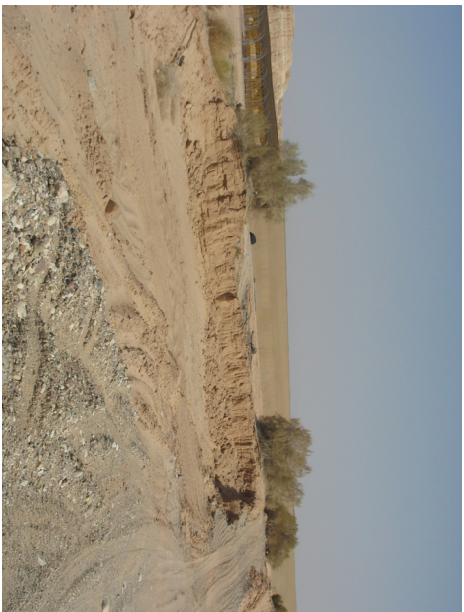
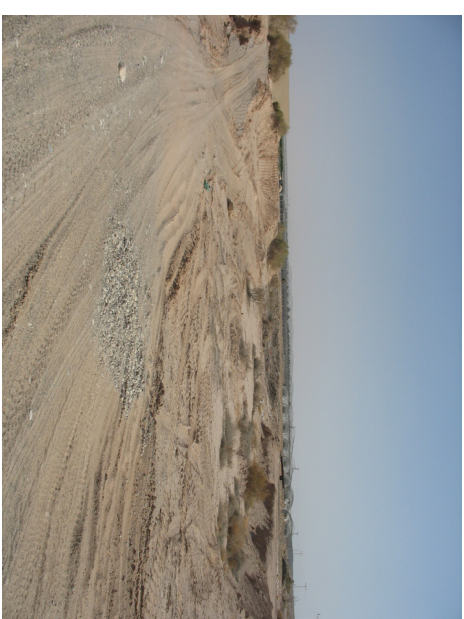
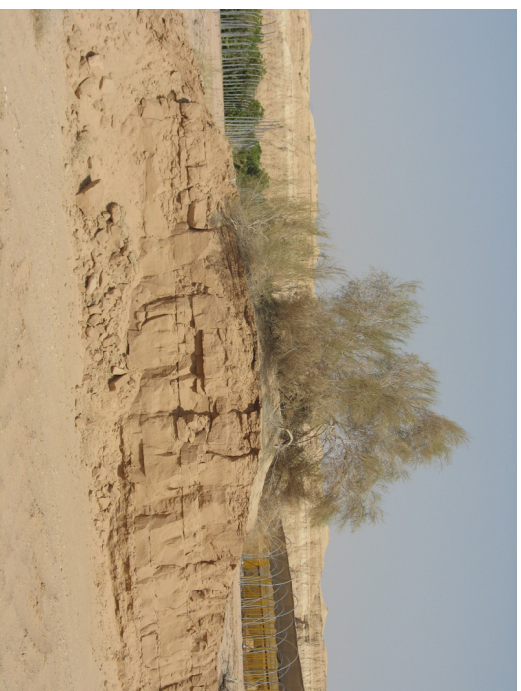
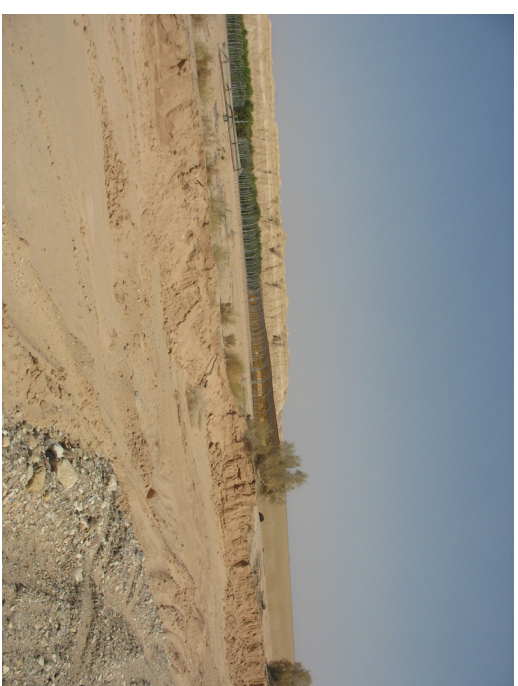
מהפורה: עירדן 1 (2186); נ.צ. 229640/522610

מהפורה בשטח של כ- 3 דונם, כ- 1.5 ק"מ מדרום-מזרח למושב עירדן.

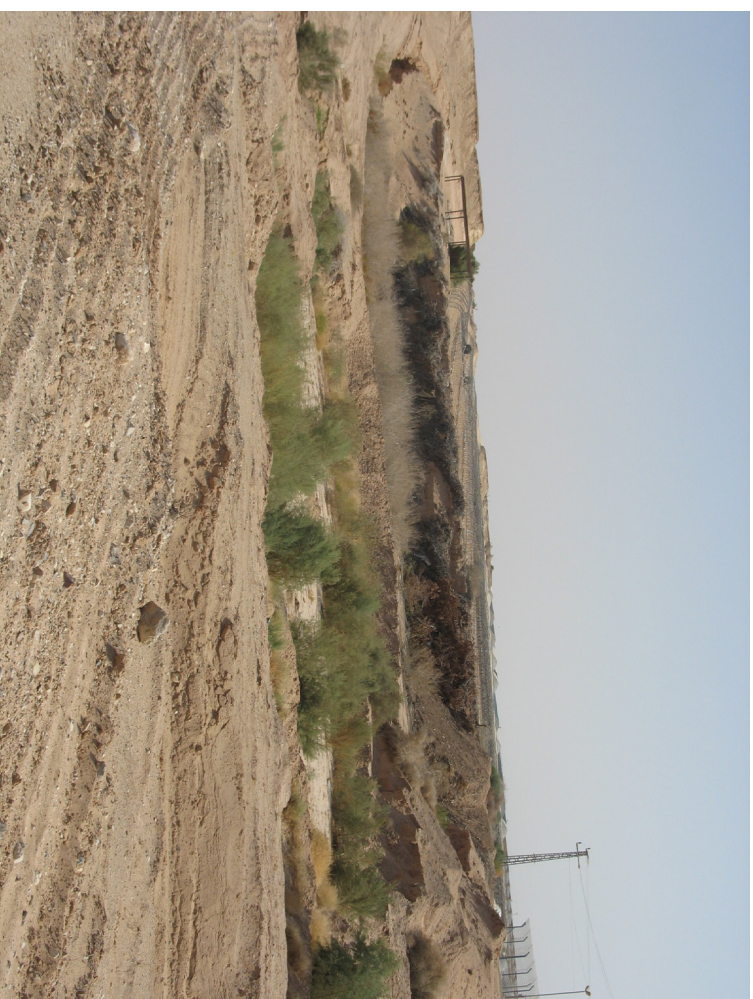
מחפורה: עידין 2 (2149); נ.צ. 229840/521500

מחפורה בשטח של כ- 150 דונם, כ- 3 ק"מ מזרזום-מזרה למושב עידין.
גובה קיר החפירה הוא עד כ- 3 מ'. המסלע שנוכרה הוא חול.
מבט לזרזום-מערב. צולם ב- 22/2/2007.

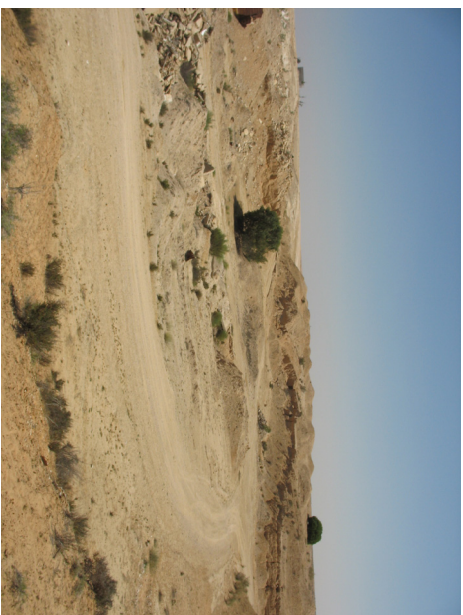
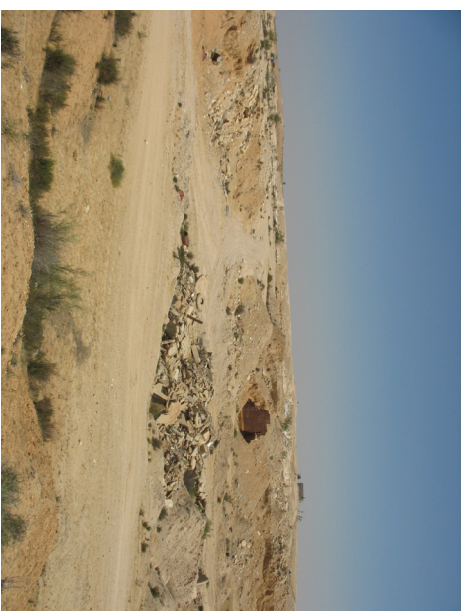
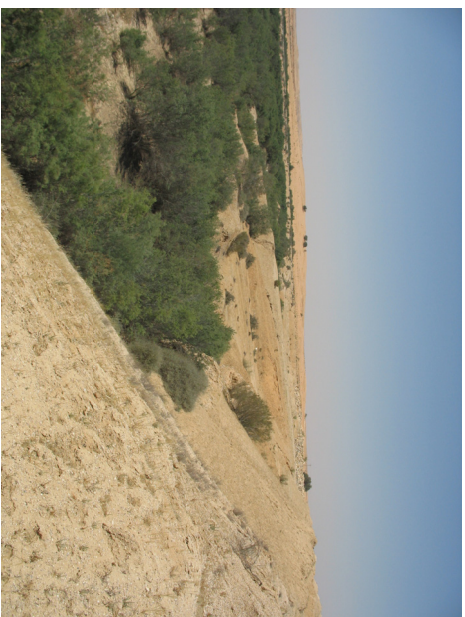
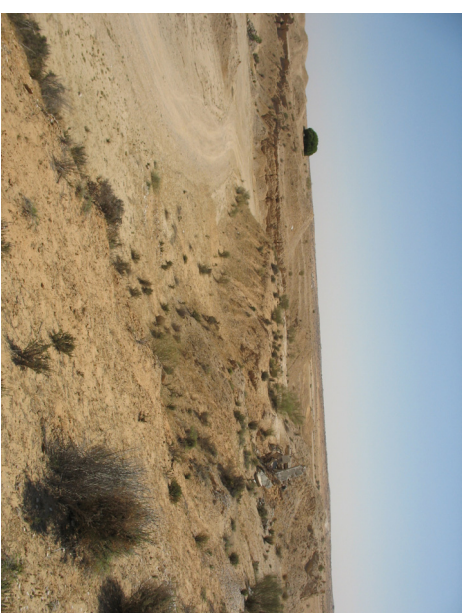
מתפוררת: חלוציה צפון 2 (2111); נ.צ. 155800/559300

מתפוררת בשטח של כ- 350 דונם, מצפון ובסמוך לכביש צומת משאבים – צומת צאלים.
 גובה קיר החפירה הוא כ- 5 מ'. המסלע שנוחצב הוא חומר ואדי ואדמת לם.
 מבט לצפון-מערב ולצפון-מזרח. צולם ב- 22/5/2006.

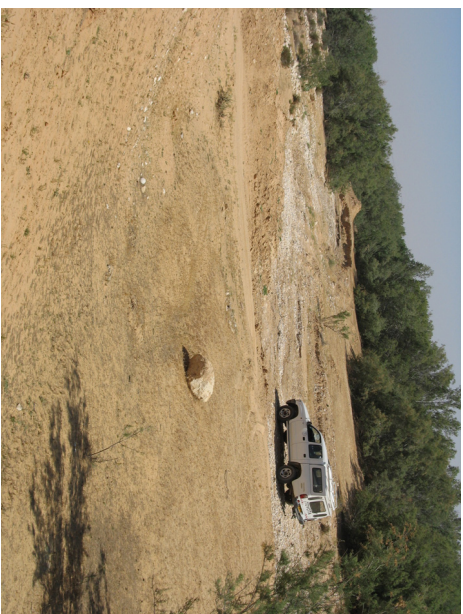
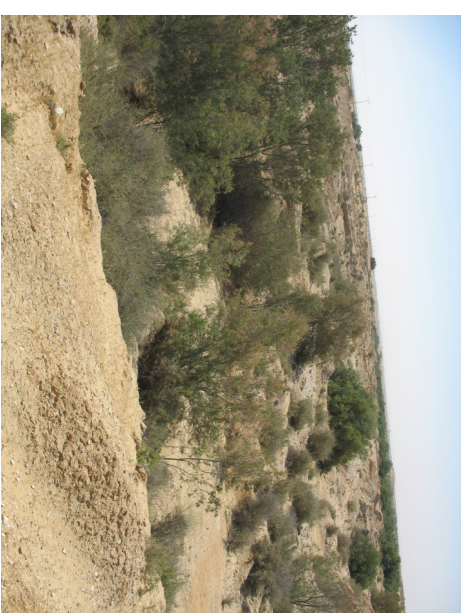
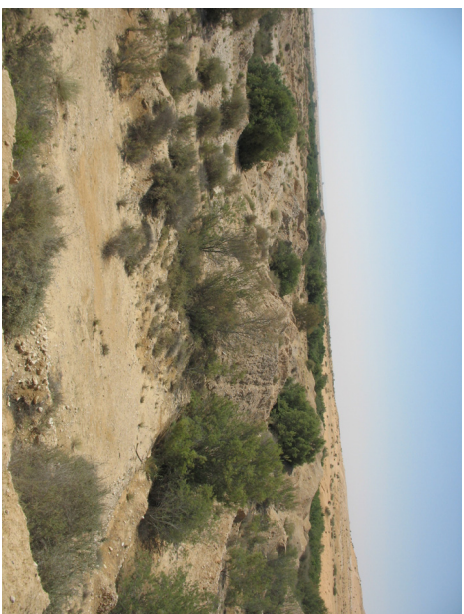
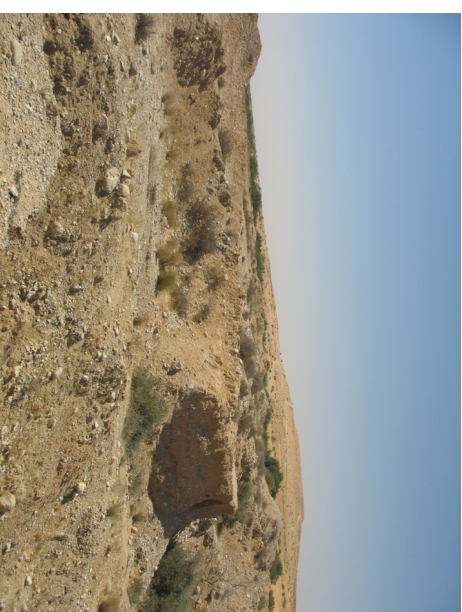
מהפורה: תלוצה צפון 1 (2110); נ.צ. 165800/558400

מהפורה בשטח של כ- 450 דונם, מדרום ובסמוך לכביש צומת משאבים – צומת צאלים, לאורך אפיק נחל בשור.
 גובה קיר ההפירה עד כ- 3 מ'. המסלע שנוכרה הוא חומר ואדי, חול ואדמת לס.
 מבט לצפון-מערב ולדרום-מזרח. צולם ב- 22/5/2006.
